Referencia: Respuesta pedido de toma de muestras

Minuta Pergamino Barrios Villa Alicia

Referencia: Servicio Agua Barrio Villa Alicia (Pergamino)

Atento a lo solicitado por el Secretario de Servicio Público de la Ciudad de Pergamino, el pasado 22 de Marzo del 2019 la Dirección de Control de Calidad y Preservación de los Recursos Hídricos realizó una Verificación de Calidad del Servicio Público Sanitario de Agua, en el Barrio de Villa Alicia, ciudad de Pergamino, cuyo prestador es el Municipio de Pergamino.

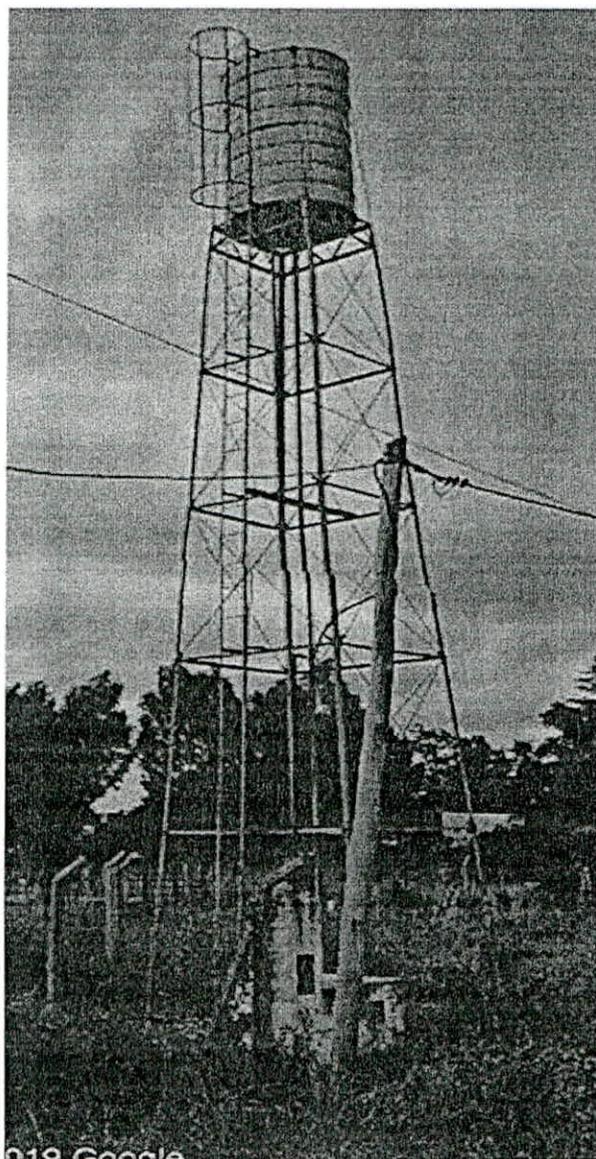
El suministro de agua a dicho barrio se realiza por medio de una perforación con una bomba de 1.5 Hp y un Q= 10.23 m³/h, que es bombeada a un tanque de Acero inoxidable de 5.000 Lts. Donde posee una bomba dosificadora al ingreso de dicho tanque y es distribuido a la red que comprende en ocho (8) manzanas.

Pozo y Tanque

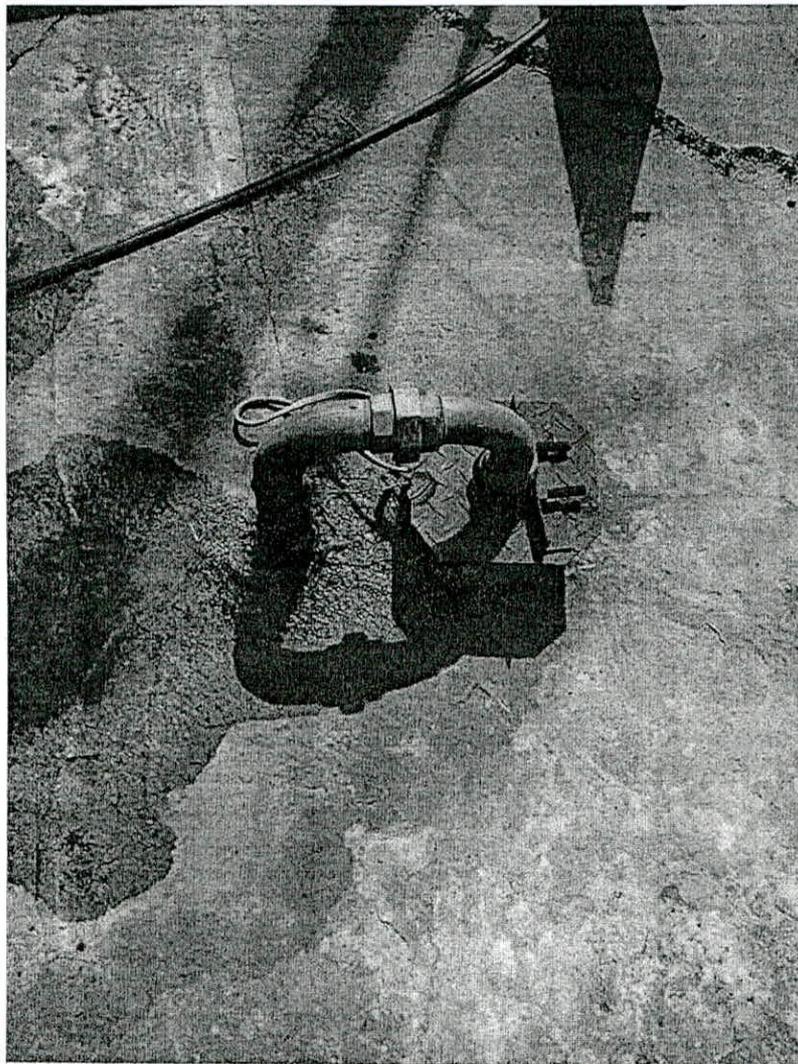
**Perforación
Coordenada:**

Latitud: 35°-53'-19.40''S
Longitud: 60°-32'-18.30''W

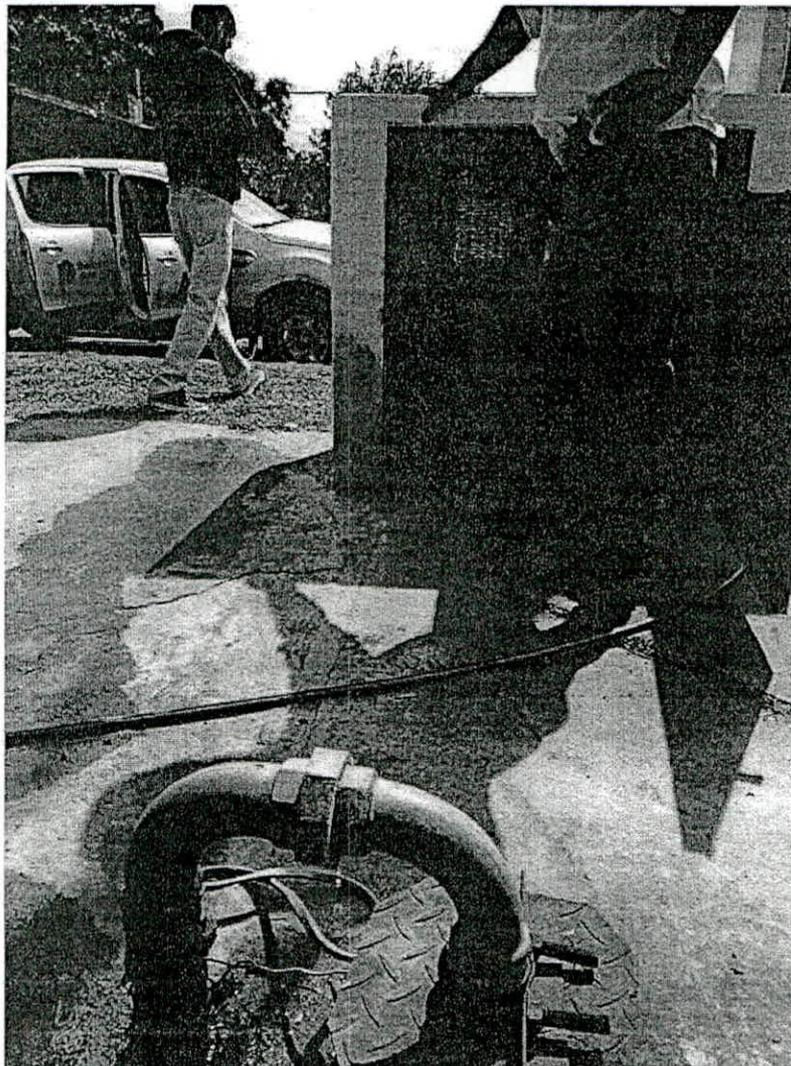
Sistema de cloración

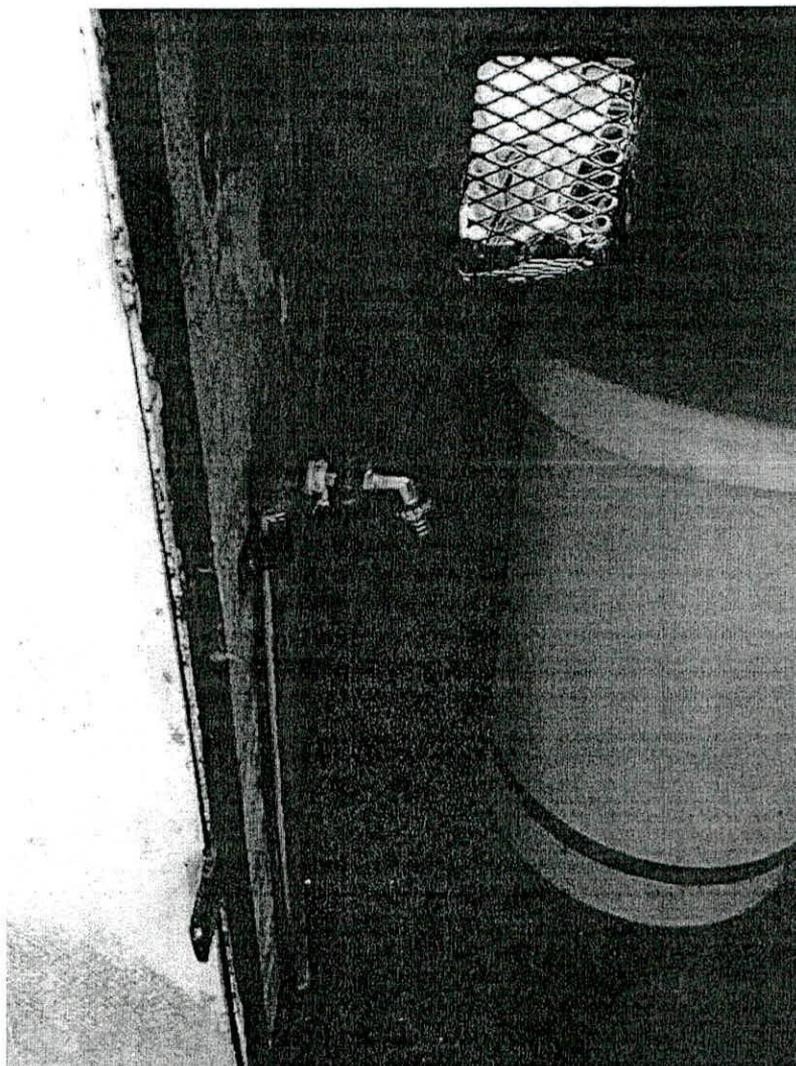
Los valores informados cumplen los VLP de Ley 11820 Anexo "A" con excepción del Sodio que lo excede levemente (3.5%).

Pesticidas (protocolo 15827): Los valores informados se encuentran por debajo del límite de detección de 0.01 µg/l, para clorados y de 0.02 µg/l para fosforados.

Toma de muestra de la perforación Físico Químico y Pesticida

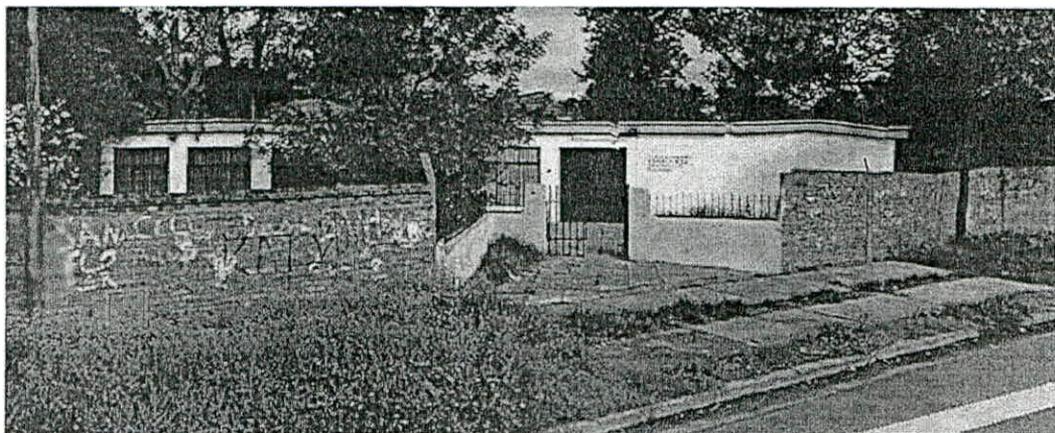
Bacteriología (protocolo 15826): **APTO** (Cumple los VLP de Ley 11820 Anexo "A")

Donde se tomó la muestra Bacterióloga Escuela N° 52

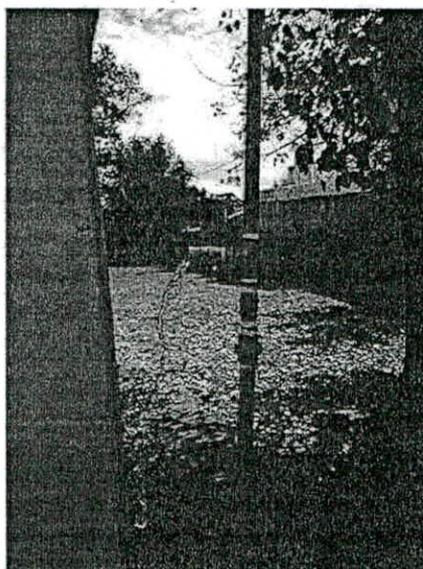
- Ya en el lugar, se realiza la toma de muestras en el lugar en presencia del jefe encargado del servicio.
- Se tomó muestra en la Escuela N° 52 dosaje de cloro arrojando un valor de 0.24 ppm y un Bacteriológico.
- Se tomó muestra en el Pozo que abastece al Barrio Alicia un físico Químico y Pesticida.

Punto de toma de muestra Bacteriologico
